SAT- Multiswitch defekt.

Kein Bild kein Ton - ich komme schon

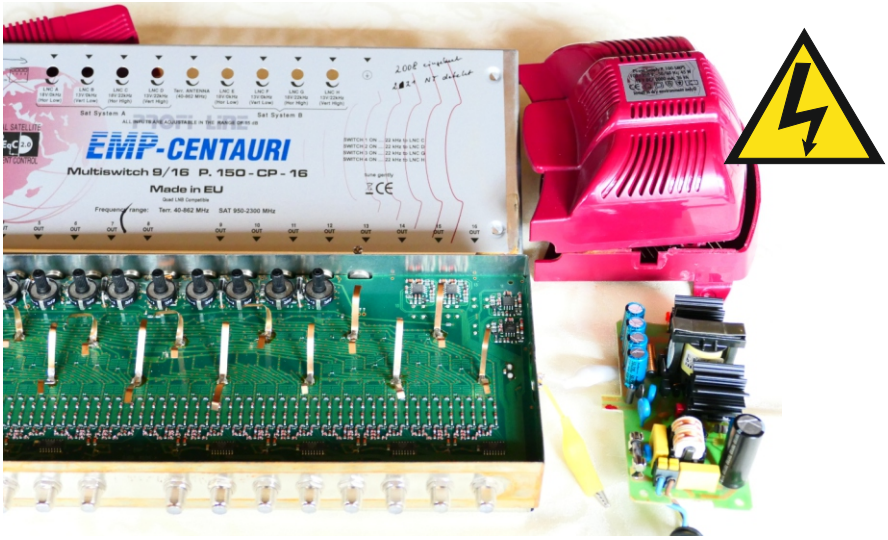
Am Tag des EM-Spiels Deutschland gegen England hatte ich keinen SAT- Empfang mehr. Da mein Fernseher einen Internetanschluss hat konnte ich jedoch das Spiel sehen.

Nach dem Aufschrauben des MS kullerten einige Wassertropfen* aus dem Netzteil.

Die Sicherung war geschmolzen. Eine neue Sicherung schmolz auch mit einem Knall durch.

* Die undichte Stelle im Dach wird noch gesucht.

Glücklicherweise liefert das Netzteil nur 18V= so dass ich über Klemmen ein „externes“ NT anschließen konnte.

Der Multiswitch funktioniert noch einwandfrei bekommt jetzt ein Steckernetzteil und geht in die Reserve.

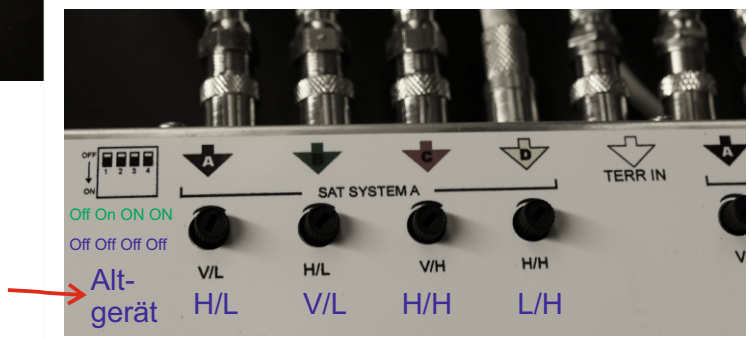
Die Antenneneingänge hatte ich 1:1 auf das neue Gerät umgesteckt allerdings sind beim Neugerät H und V getauscht worden.

Umgesteckt und die Anlage funktionierte einwandfrei.
