AUTO-VOX Klebehalterung

Die Frontscheiben-Saughalterung war defekt 12.11.2026

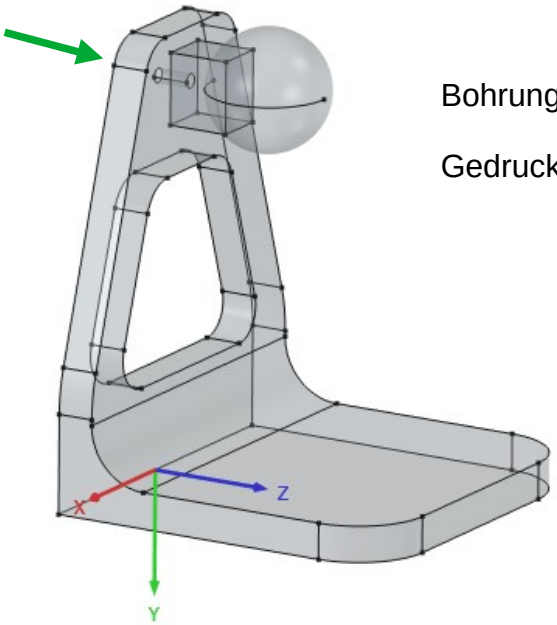
Die Frontscheiben-Saughalterung war defekt. Ein Ersatzteil habe ich nicht gefunden.

Erste Muster in PLA und ABS

Versuche auf eine Magnetische Haftung zu gehen waren erfolglos.
Jetzt mit doppelseitigem Klebeband montiert.

Bohrung um ggf. eine Schraube einzusetzen.

Gedruckt in ABS mit 100% Füllung.

So habe ich ein 3D-Model erstellt und in ABS- ausgedruckt.
